Fotodokumentation der Sanierung des nördlichen und nordöstlichen Bereiches der Mineralwolldeponie St. Egidien Knauf Insulation GmbH 2011

Fotodokumentation der Sanierung des nördlichen und nordöstlichen Bereiches der Mineralwolledeponie St. Egidien Knauf Insulation GmbH 2011

Heike D. Grieswald, Limbach-Oberfrohna 08/ 2013*

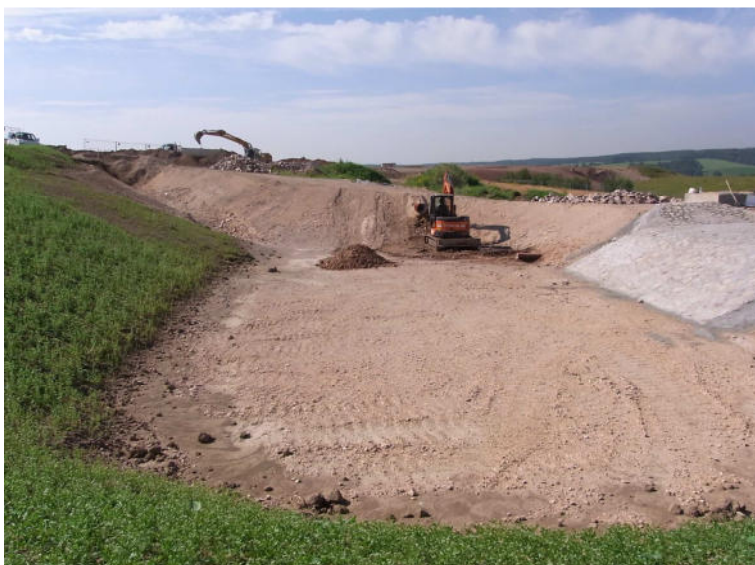
Das RRB Richtung SSW.
Die ostseitige Böschung ist
bereits abgedeckt und
begrünt. Im Hintergrund
sind noch Bereiche der
Mineralwolldeponie zu
sehen.

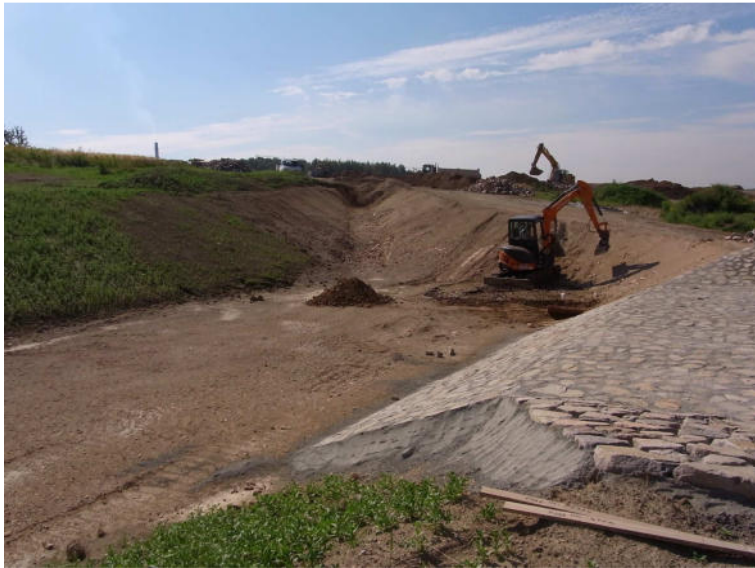
Blick nach S zum Zulauf RRB. Dort waren achathöffige Verwitterungsschichten aufgeschlossen. Am Knickpunkt zum eben planierten Becken steht der Ignimbrit an.

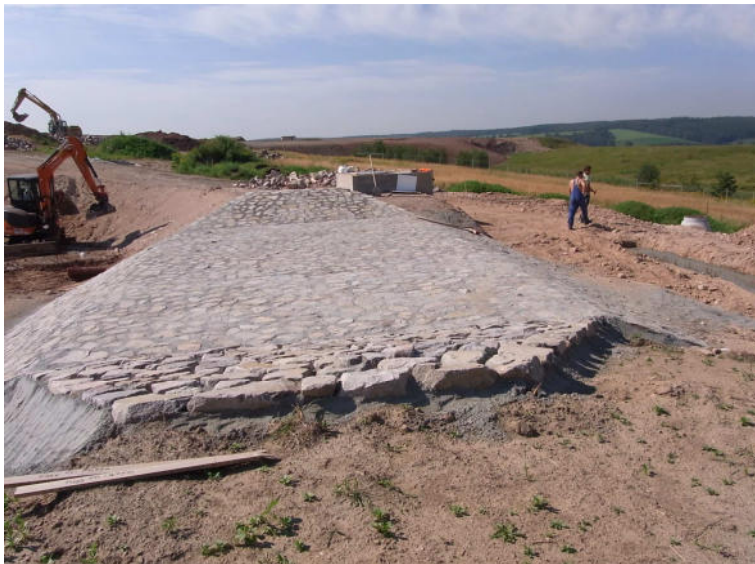
Sicht nach SW entlang des neuen Überlaufs aus betoniertem Wasserbaupflaster. Der Block obere Bildmitte ist der neue Drosselschacht.

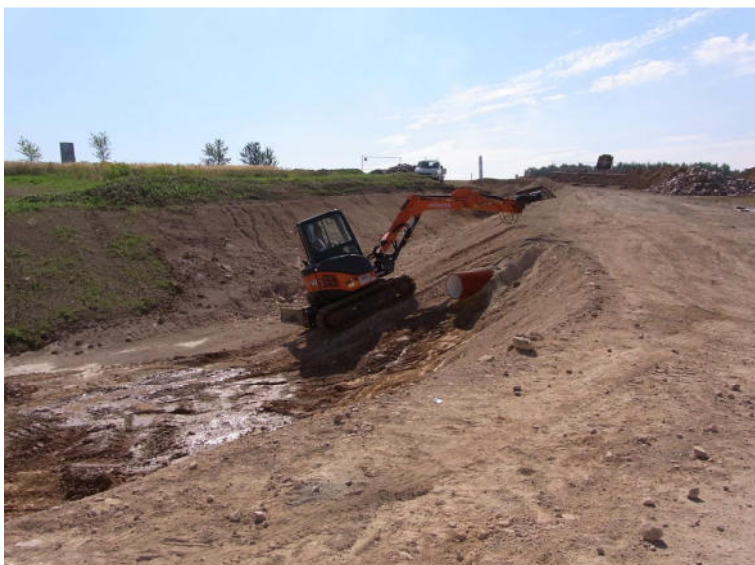
Blick nach SE Richtung Schornstein Knauf Insulation GmbH (ehem. Nickelhütte). Die nassen Bereiche im RRB stammen aus dem Zulauf des neuen Drainagerohres in Bildmitte.

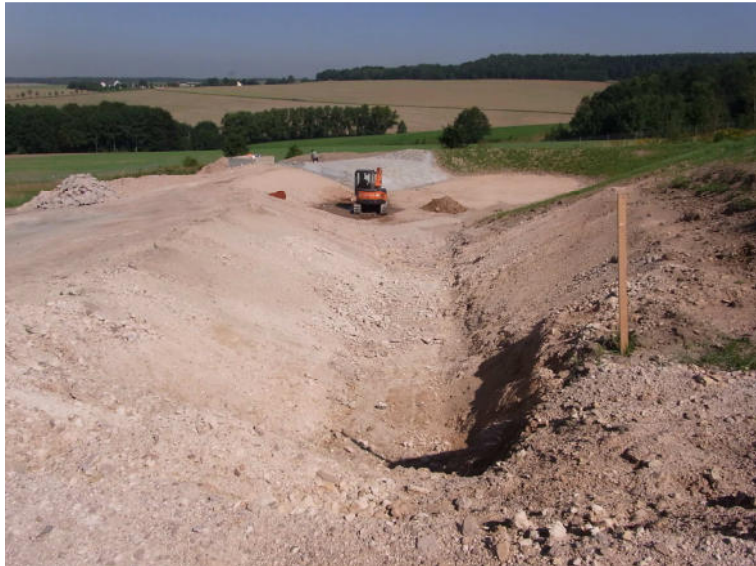
Blick nach N über den Zulauf ins RRB. Im Vordergrund sind noch Reste der hellen achat- und jaspishöflichen Verwitterungskruste zu erkennen.

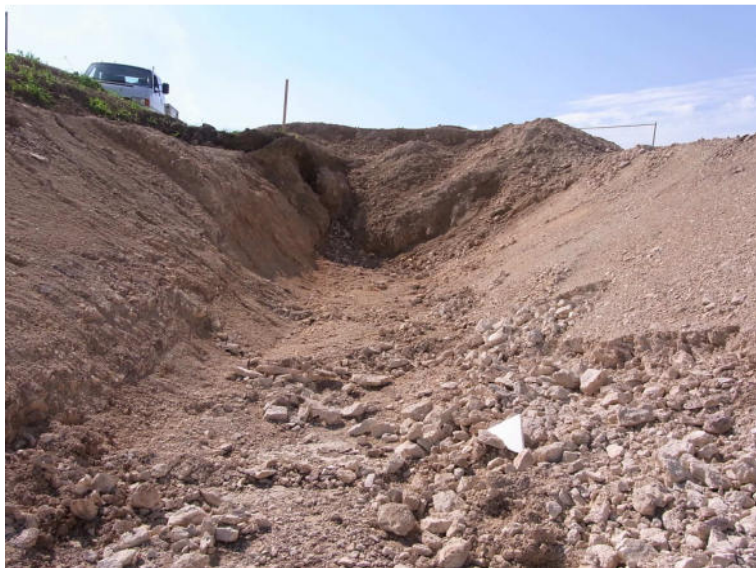
Blick nach S entlang des Zulaufs des RRB. Im Vordergrund sind scherbige Platten des herausgerissenen Ignimbrits zu erkennen.

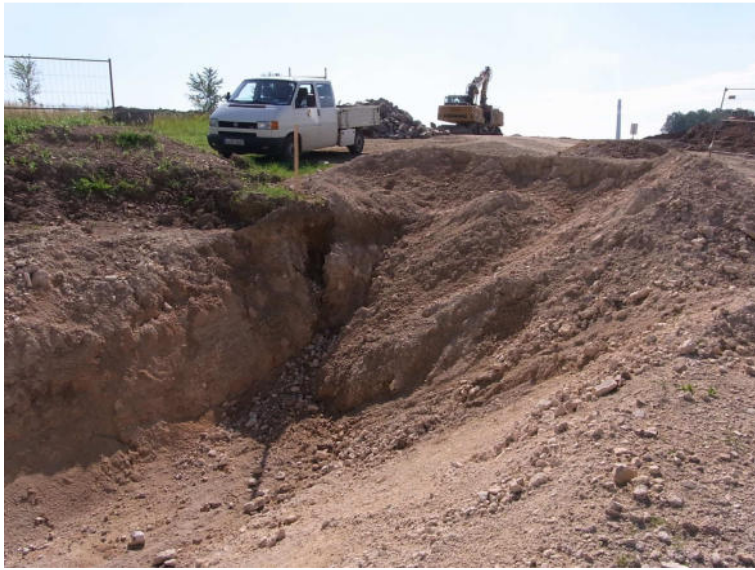
Blick nach SE Richtung
Beginn des Zulaufs. Der
helle Aushub in Bildmitte
und rechts enthält kleine
Achat- und Jaspiskugeln bis
5 cm Größe.

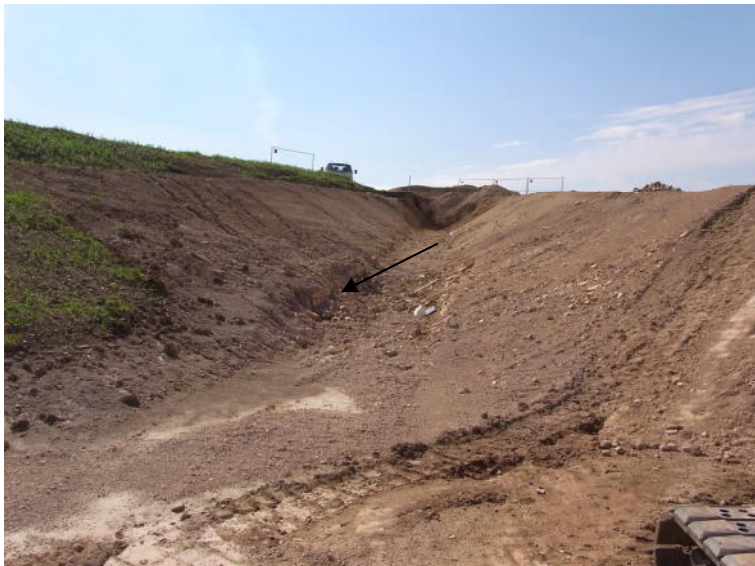
Blick nach S zum Einlauf
des Beckens. Der Pfeil
markiert die Stellen des
freigelegten Ignimbrits.

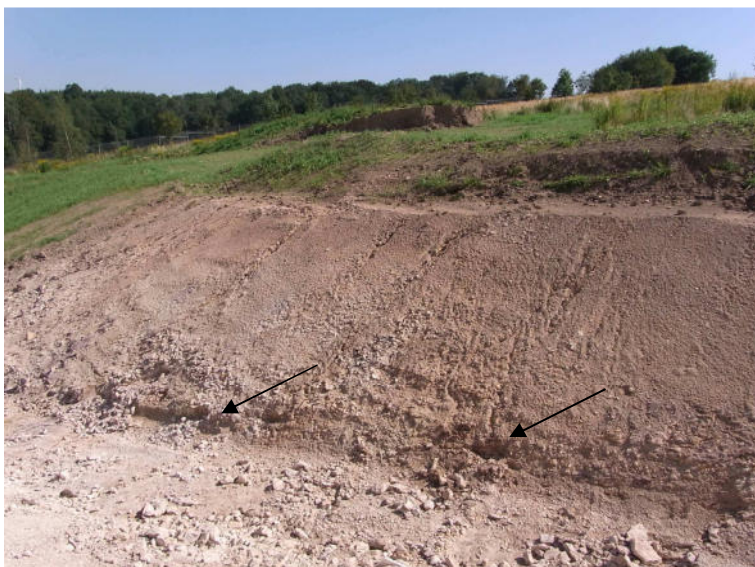
Östliche Böschung des
Einlaufs. Die Pfeile
markieren freigelegte
Ausstriche des Ignimbrits.
Der obere Bereich ist bereits
planiert und teilweise
abgedeckt.

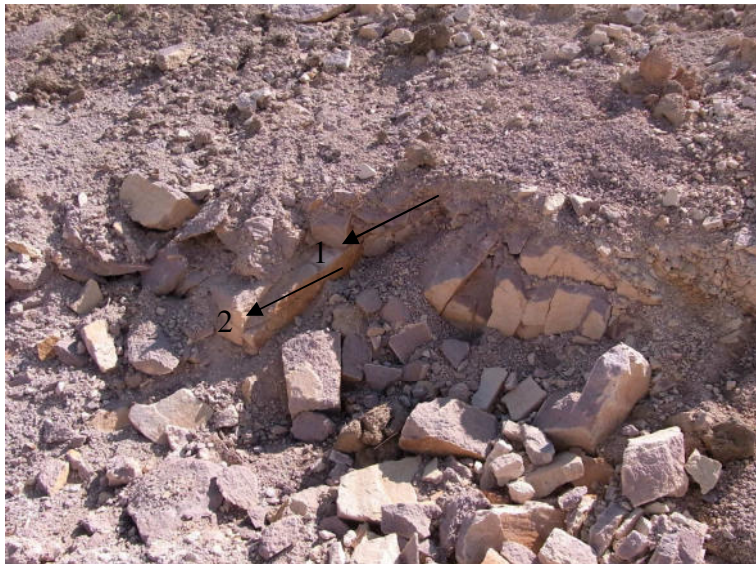
Ignimbrit an östlicher
Böschung des RRB.

Einfallen des
Pseudofluidalgefüges:

1: Einfallwinkel 39°

Kluftfläche:

2: Einfallwinkel 81°

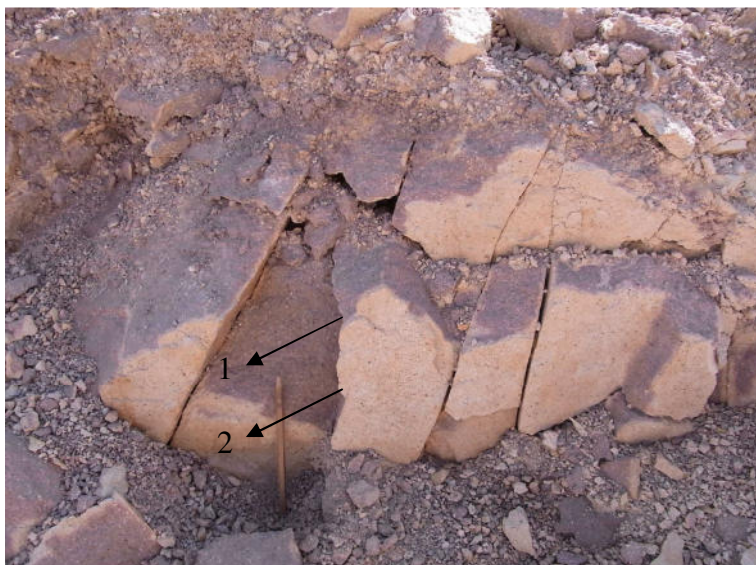
Ignimbrit an östlicher
Böschung des RRB.

Einfallen des
Pseudofluidalgefüges:

1:
Einfallsrichtung 210°
Einfallwinkel 31,5°

Kluftfläche:

2: Einfallwinkel 80°

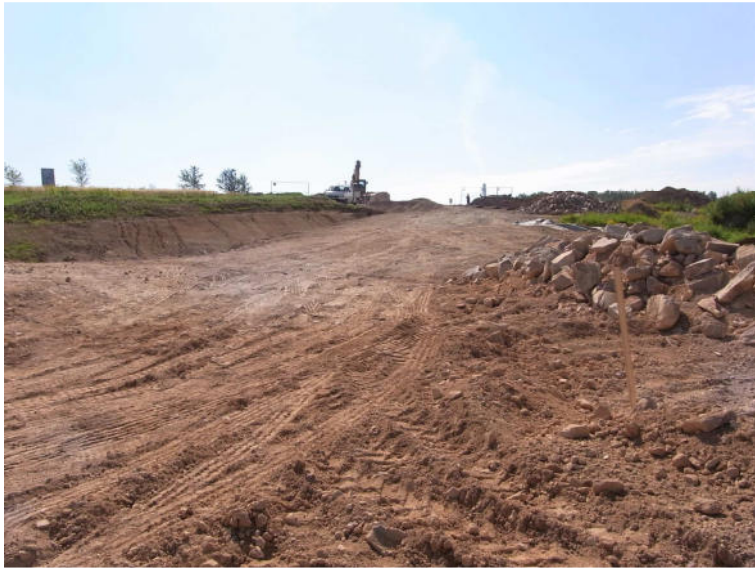
Blick vom späteren
Wendehammer in Richtung
E zu neuer Einfahrt zum
RRB und Umgehungsstraße.
Im Bild rechts ist
Wasserbaupflaster zu sehen.

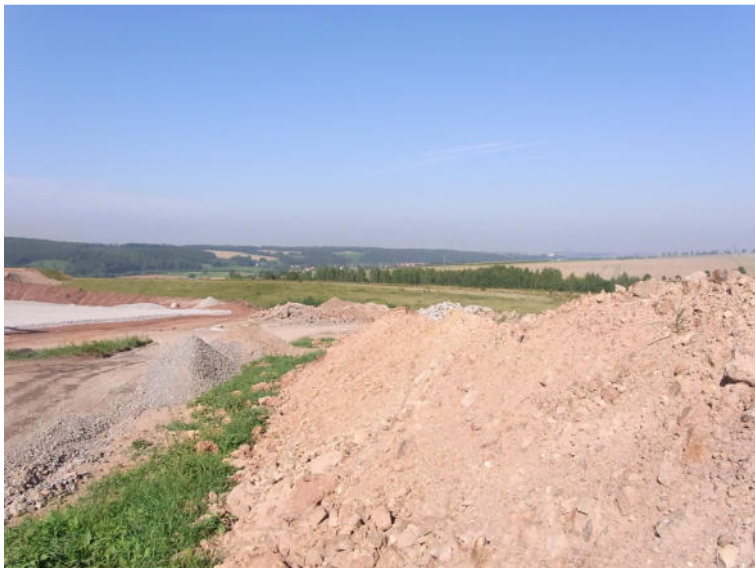
Im Hintergrund ist das
begrünte Spülteichgelände
zu erahnen. In Bildmitte
links befindet sich der
Bereich der
Mineralwolldeponie, der
bereits planiert wurde und
mit hellgrauem Schotter
(ohne Feinanteil) als
Drainageschicht versehen
ist. Vorn befindet sich heller
Aushub der
Verwitterungsschicht
oberhalb des Ignimbrits.

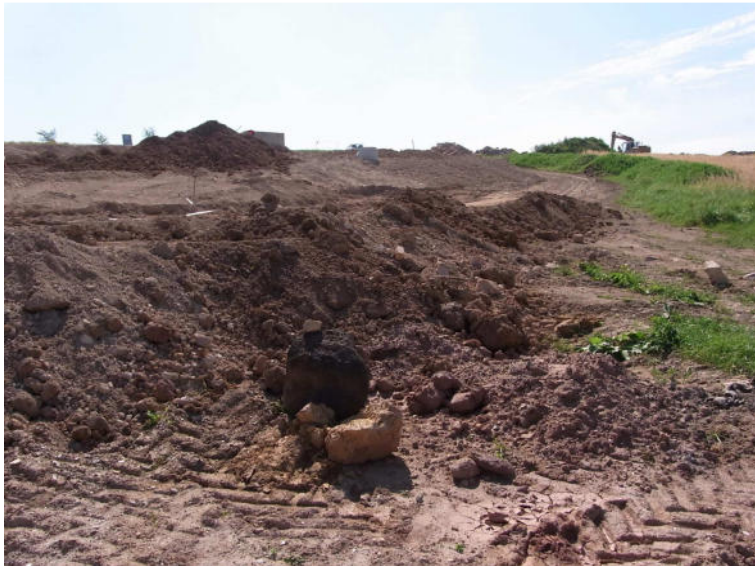
Reste der
Mineralwolldeponie. Blick
Richtung SE zur
Umgehungsstraße.

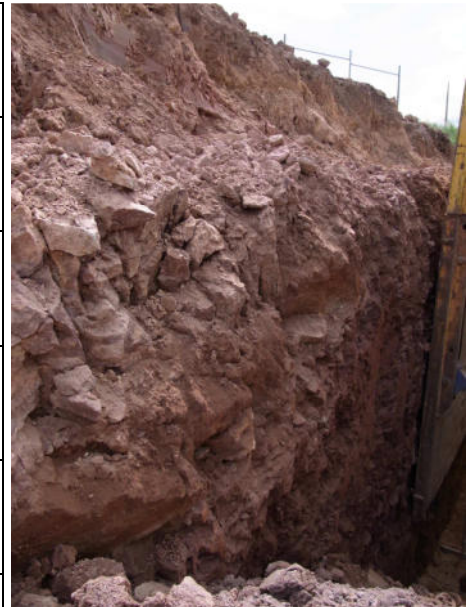
Übersichtsprofil am östlichen Stoß neben dem Verbau

Schichthöhen, Einfallen und Schichtübergänge (erosive Kappungen/ allmähliche Übergänge) konnten mangels verfügbarer Zeit nicht mit erfasst werden.

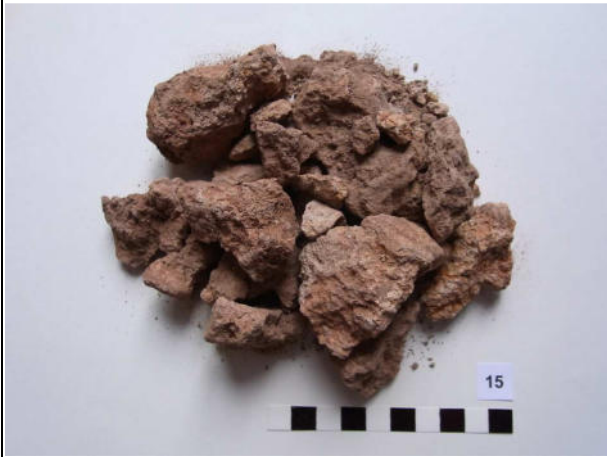
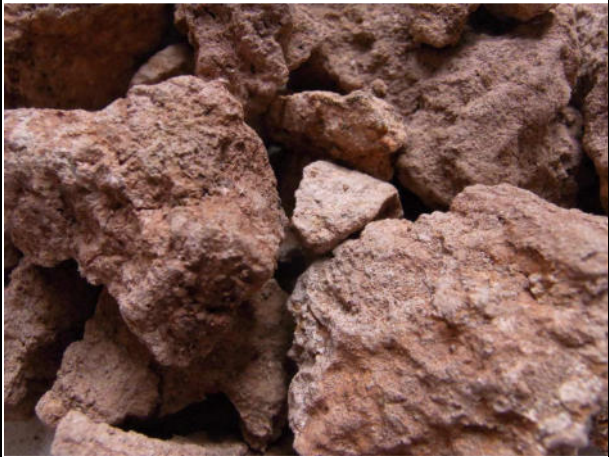
| Probe mit Nr. | Detailfoto |
|--|--|
| 15. (oben) rotbrauner Schluff, porös, wulstig brechend, tw. zersetzte Gerölle, Grobkies, Wurzelkanäle?, selten schwarze Überkrustungen | |

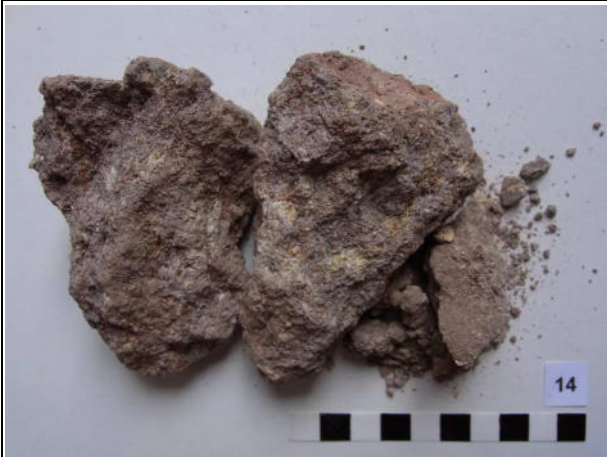
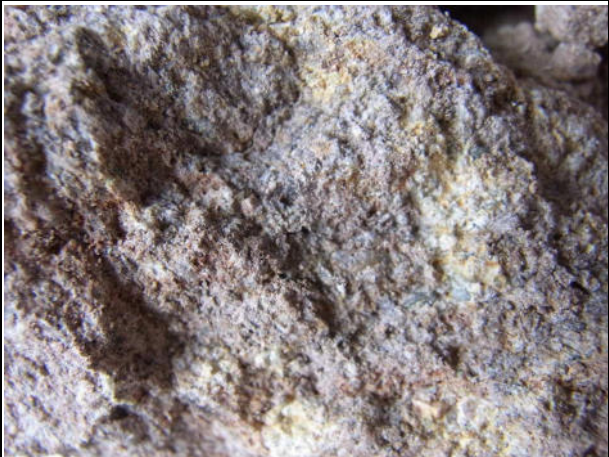
| Probe mit Nr. | Detailfoto |
|--|--|
| 13. heterogenes Konglomerat, bunt, Gelbanteil, Mittelkies, feinkiesführend, schluffige Matrix, ohne Zonierung, erosiv auf 12. aufsetzend, tw. schwarze Überkrustung, Korn an Korn, Gerölle gerundet | |

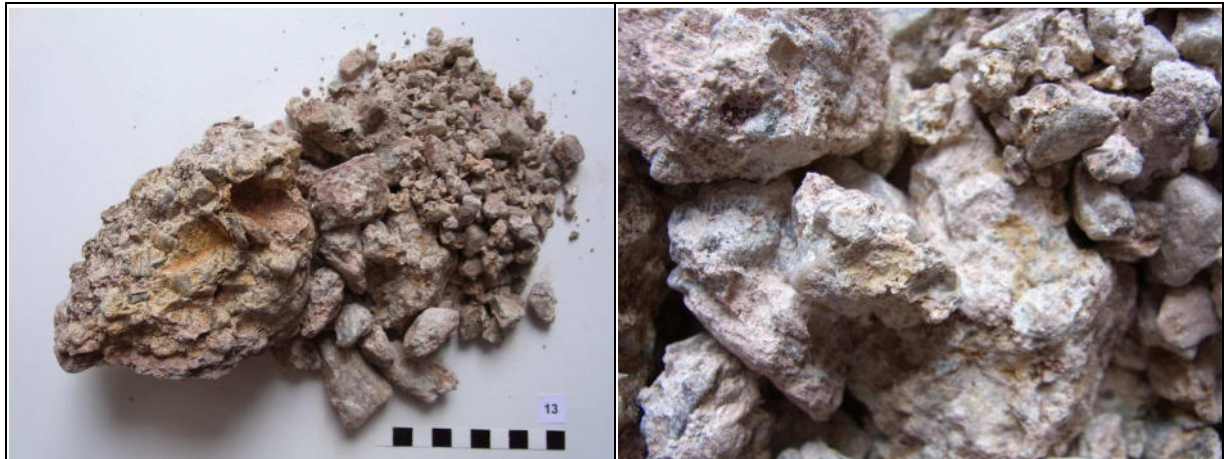
12. violett-grünes buntes Konglomerat mit eingeregelt platigen angerundeten dunklen Quarzen, schluffige, grobsandig aussehende Matrix, bankig, tw. schwarze punktuelle Überkrustung

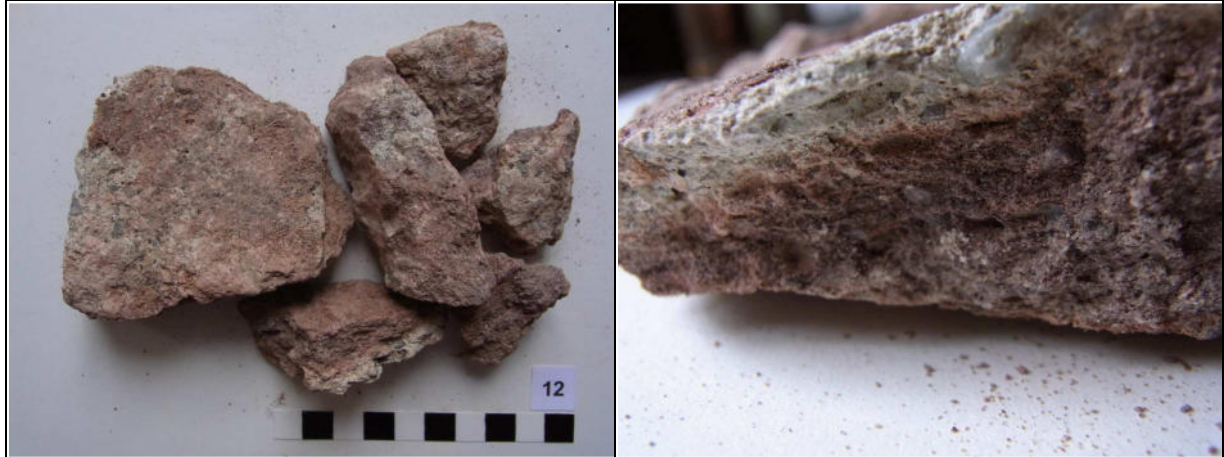
11. bankig scherbzig brechender weißer Schluffstein, grobsandig → Tuff?

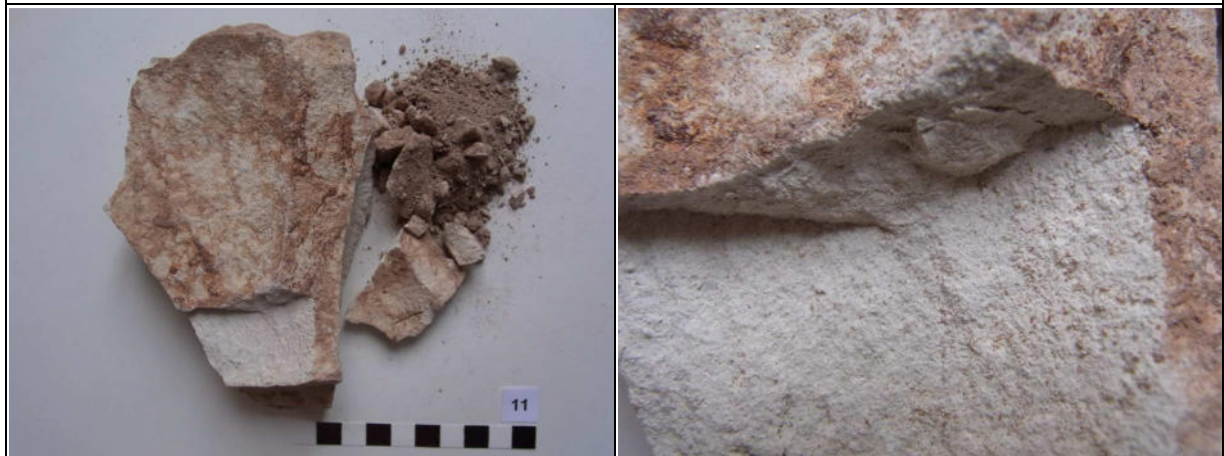
10. grünbeige farbener, jaspisartiger Bereich, grobbankig, serizithaltig, wenige Biotite, Schluffstein → Tuff?

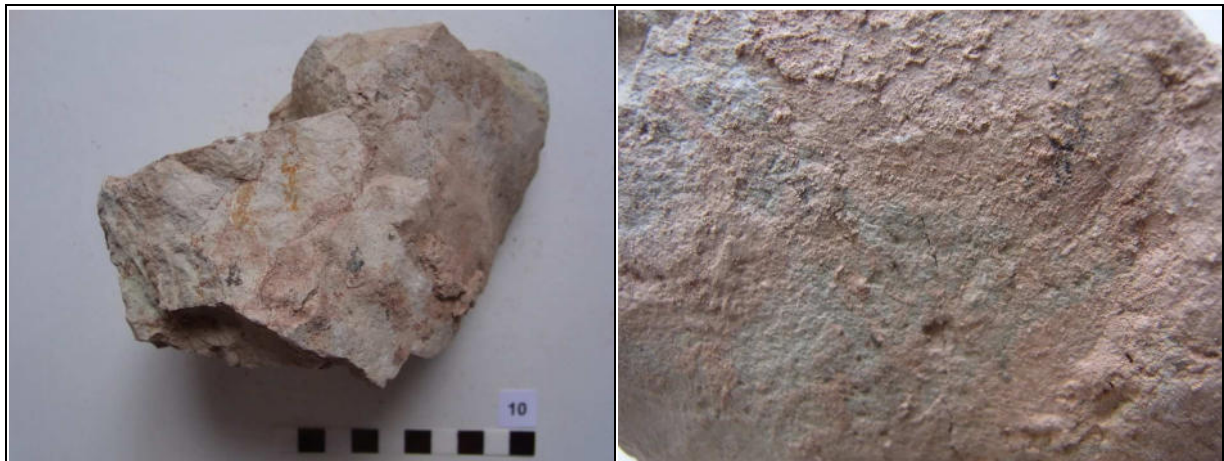
9. violetter Schluffstein, bankig brechend, primärer Mineralbestand nicht mehr erkennbar, stattdessen häufig um einen rostbraunen Kern Ausbildung einer weißen Kugel < 1 mm (Pünktchen im Gestein), zoniert, 1 cm allmählicher, doch drastischer Übergang vom violetten Schluffstein in kaolinitisch zersetzten weißen Schluffstein und anschließend in rotbraun-beige Brekzie mit eckigen Bruchstücken des weiß verwitterten Schluffsteins

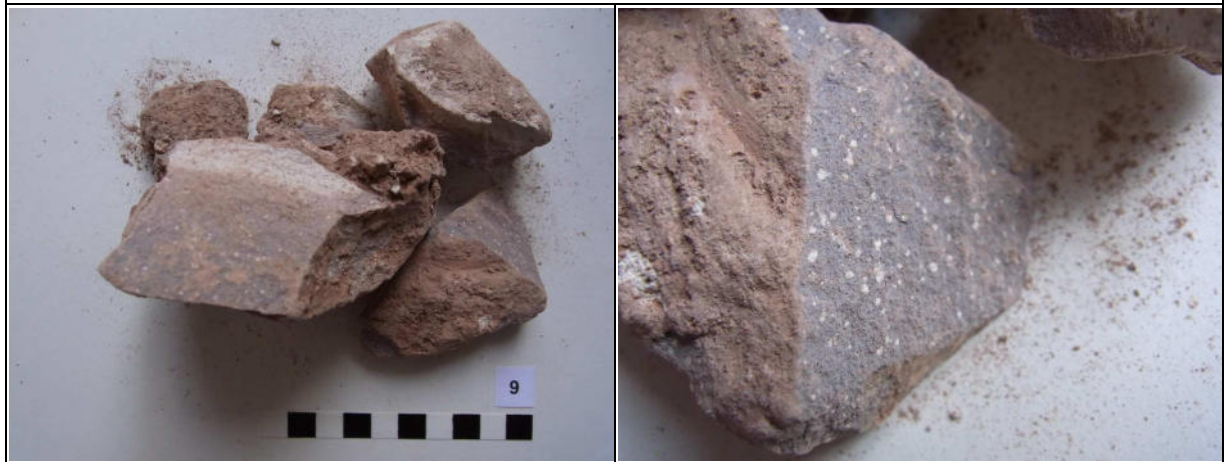
8. grünes Festgestein, bankig und wulstig brechend, an Oberfläche zu grünem und rotbraunem Schluff zersetzt, stark serizitführend, porös, Mittel- bis Grobsandstein

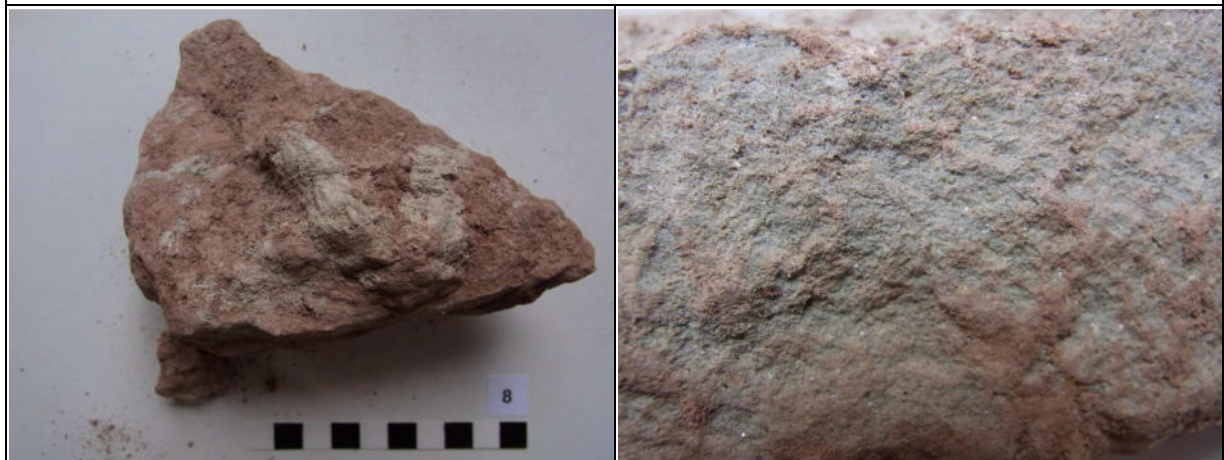
7. Festgestein, rotbraun, bankig brechend, stark serizitführend, Dünnschliff nötig zur Klärung, Mittel- bis Grobsandstein

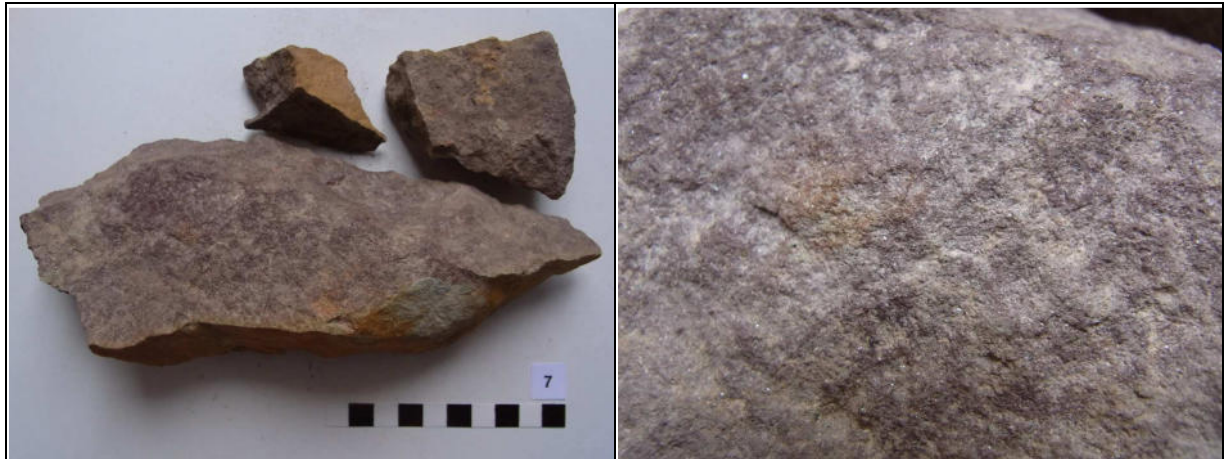
6. verbackener, rotbraun-grüner Sand- bis Schluffstein, porös (Wasser dringt in feinste Risse ein), stark serizitführend, schwarze Überkrustungen, Fossilführung (Pflanzenreste?)?

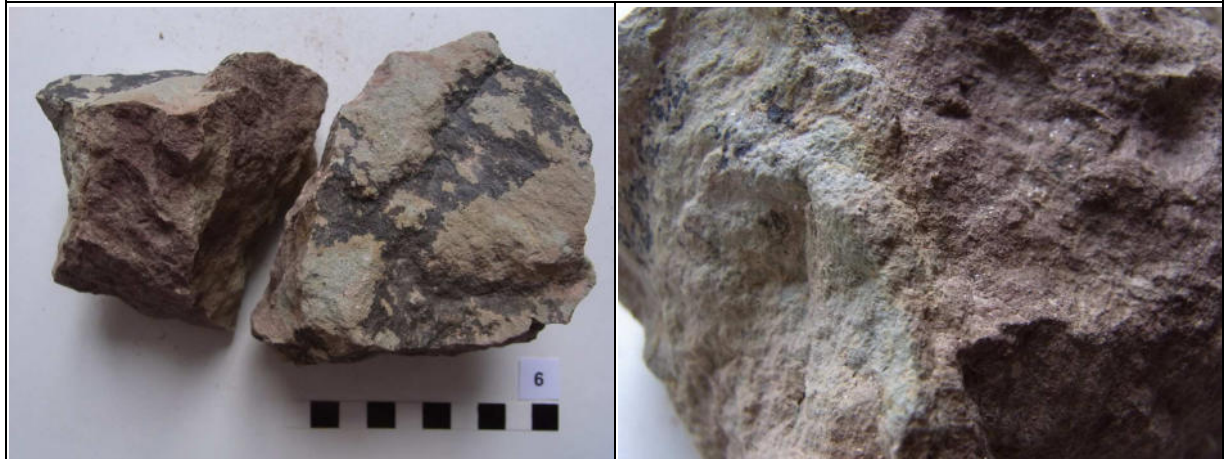
5. tonig-schluffiges Sediment, vorw. grau, tw. violett, stark serizitführend, auf Oberflächen ockerbraune Krusten, nicht klar laminiert, stärker verfestigt

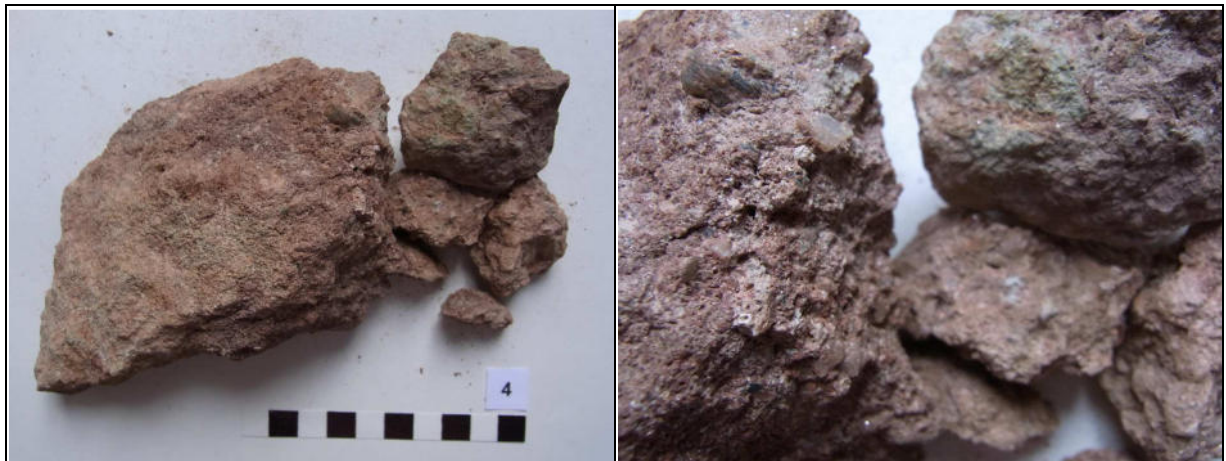
3. rotbrauner toniger Schluff, bankig bis wulstig brechend, stark serizitisch, Rippeln von Regentropfen? auf Oberfläche, tw. tuffitisch erscheinende grüne Lagen, feinsandführend

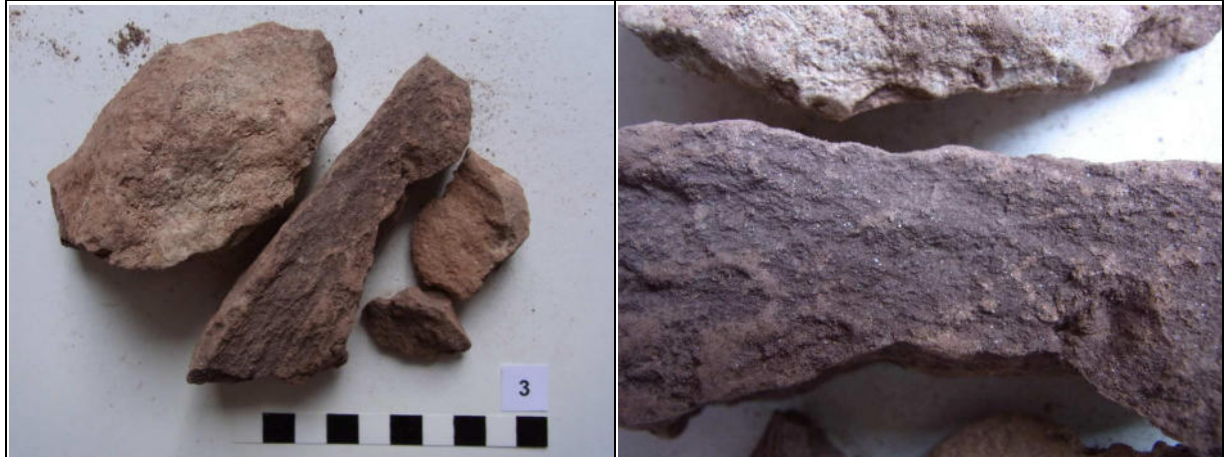
2. tonig-schluffiges Sediment, vorw. grau, tw. violett, stark serizitführend, auf Oberflächen ockerbraune Krusten, nicht klar laminiert, jedoch mit Grünanteil auf Flächen (zu behandeln wie brauner Limonitanteil)

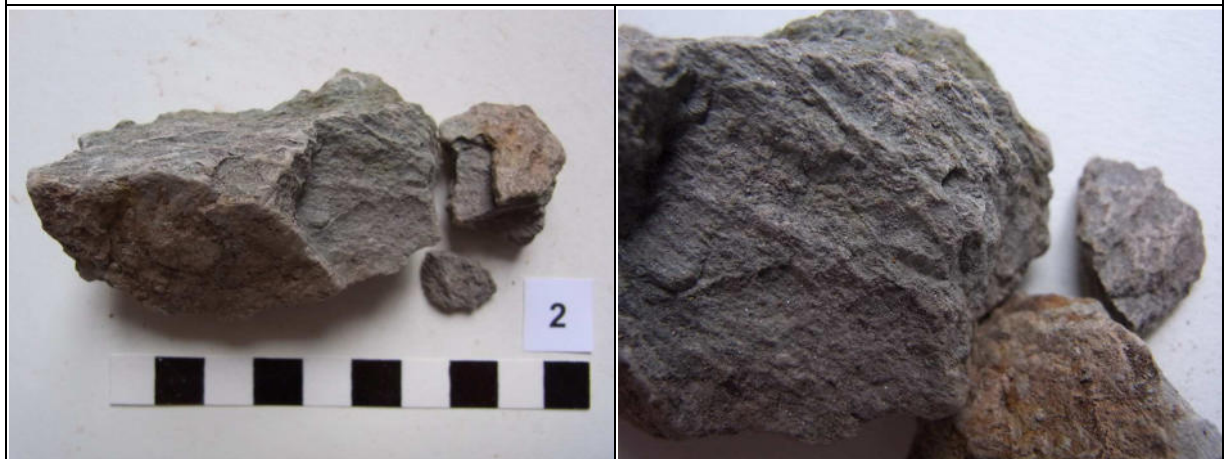
1. (unten) tonig-schluffiges Sediment, vorw. grau, tw. violett, stark serizitführend, auf Oberflächen ockerbraune Krusten, nicht klar laminiert

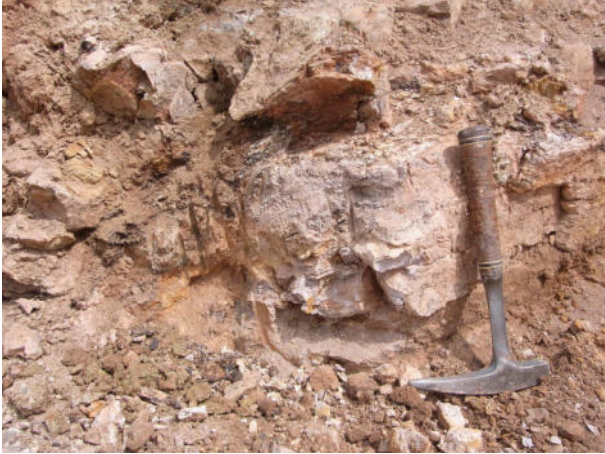
4.2 Fotodokumentation achathöffiger Aushub Deponie St. Egidien 27.05.2011 Schacht Nr. 4 bis Schacht Nr. 3: Profil 2 nahe Schacht 4

Übersichtsprofil am östlichen Stoß neben dem Verbau

| | 9. rotgelbes Konglomerat | |
| | 8. vergrünter feinkiesführender Feinsand und verbackenes buntes Konglomerat | |
| | 7. buntes Konglomerat | |
| | 6. heterogenes Konglomerat | |
| | 5. schwarz-weiß Schluffstein | |
| | 4. hellbrauner, lokal schwarzer Grob- bis Mittelsand | |
| | 3. bunter folierter Ignimbrit | |
| | 2. ockerbeige farbener Grobsandstein | |
| | 1. ockerbeige farbener Ignimbrit | |

Schichthöhen, Einfallen und Schichtübergänge (erosive Kappungen/ allmähliche Übergänge) konnten mangels verfügbarer Zeit nicht mit erfasst werden.

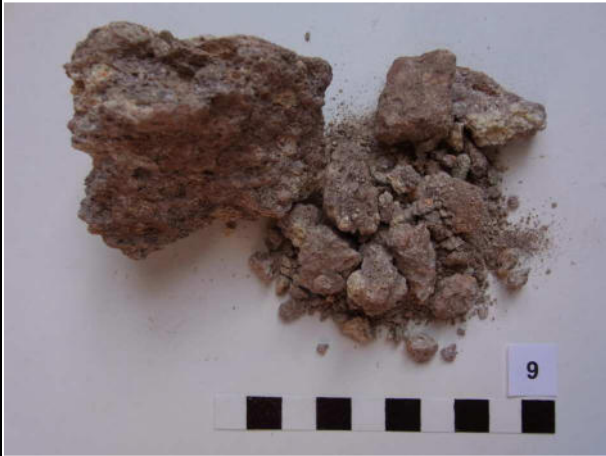
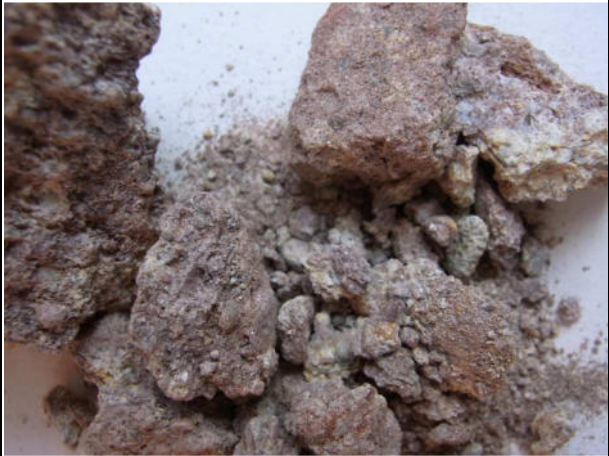
| Probe mit Nr. | Detailfoto |
|--|--|
| 8. vergrünte Zone, scherbzig zu feinkiesführendem Feinsand, schluffig, zu zermahlen, Ursprungsgestein nicht erkennbar, keine Foliation erkennbar, Mineralbestand grün zersetzt, buntes Konglomerat bankig in dieser Schicht erhalten | |

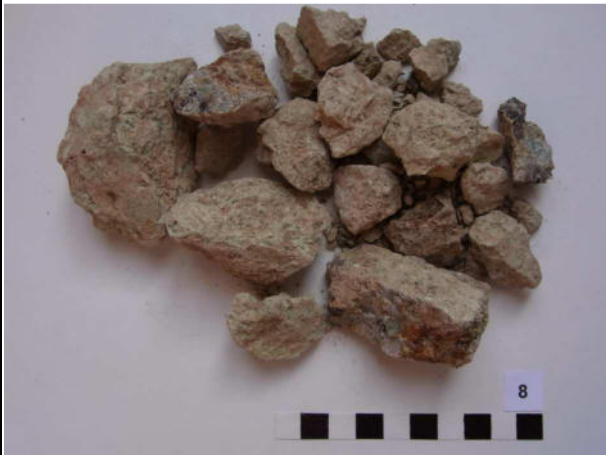
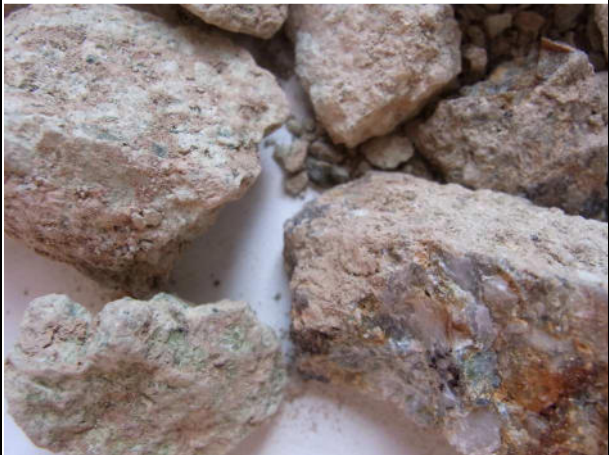
| Probe mit Nr. | Detailfoto |
|--|--|
| 7. verbackenes buntes Konglomerat, verkieselt, heterogene Zusammensetzung, tw. Überkrustung mit schwarzem Überzug, hauptsächlich grüne Phyllite bzw. Glimmerschiefer und Quarze | |

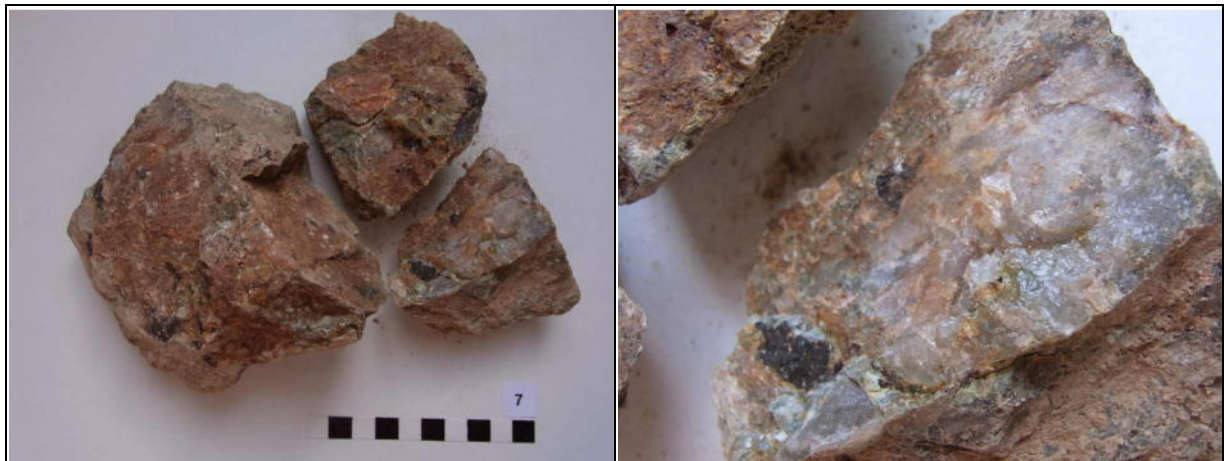
6. heterogenes Konglomerat, im Liegenden an schwarz-weiß Festgestein (Schluffstein) angebacken → Dünnschliff des Übergangsbereichs, hauptsächlich Quarz und Phyllitkiesel

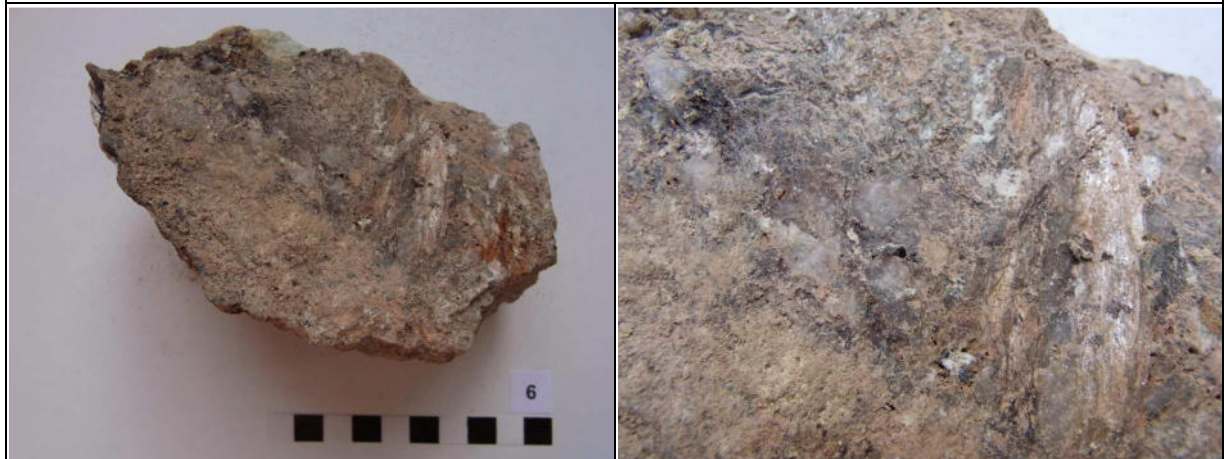
5. harte, wulstige, scherbzig zerbrechende Platten < 2 cm Dicke, schwach kohligger Geruch, Primärgestein vermutlich Ignimbrit, Foliation durch interne Wechsellagerung von schwarzen und weiß-rosafarbenen Bereichen, rezente Wurzelreste, Kaolinisierung der beigen Bereiche, Foliation im mm-Bereich, jetzt Schluffstein

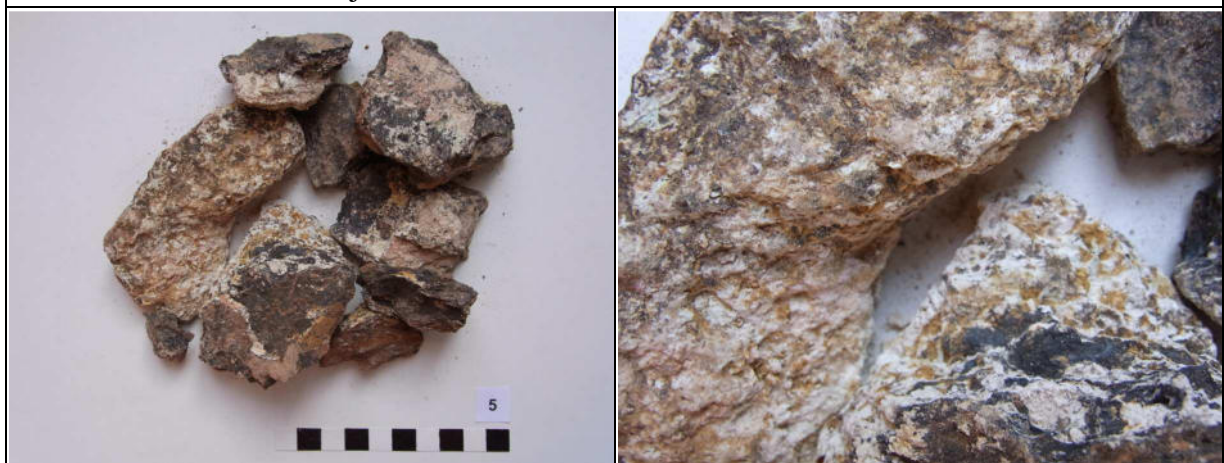
4. hellbrauner, lokal schwarzer, grusig zu zermahlender Grob- bis Mittelsand, feinkiesführend, schluffig, Kiese heterogen, tw. vergrünte Bereiche, primärer Mineralbestand nicht mehr zu erkennen, keine Glimmer, von schwarzen Krusten überzogen, tw. punktuell, tw. flächig

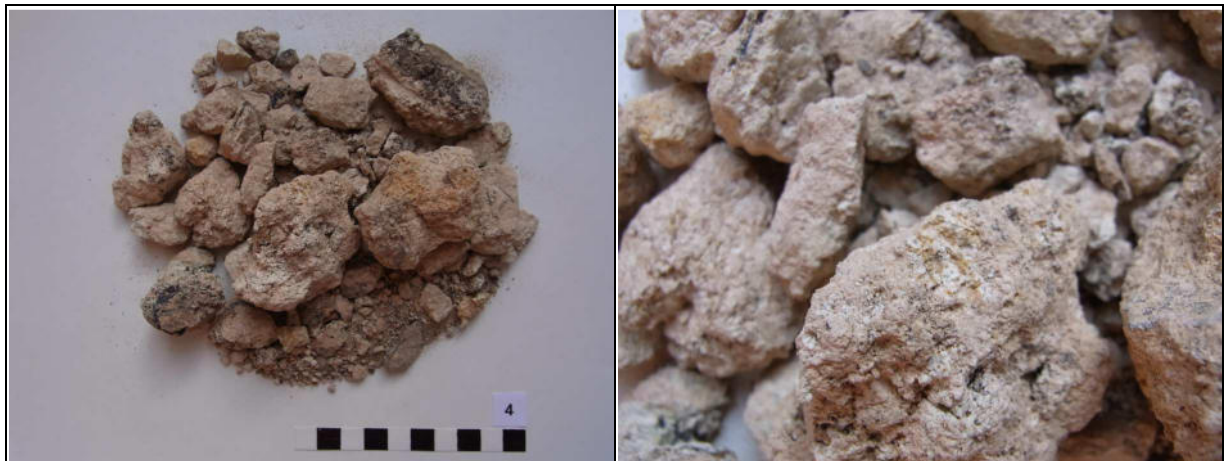
3. schwarz-rosa-beige-grünlich zersetzter Ignimbrit mit braunen Wurzelresten an Unterseite (faserig, rezent), zum Hangenden starke Anhäufung der Mangan-Überkrustung, Fsp. tw. zu Kaolin zersetzt, Foliation erkennbar, „Bankung“ erkennbar, optisch Konglomerat (Dünnschliff?)

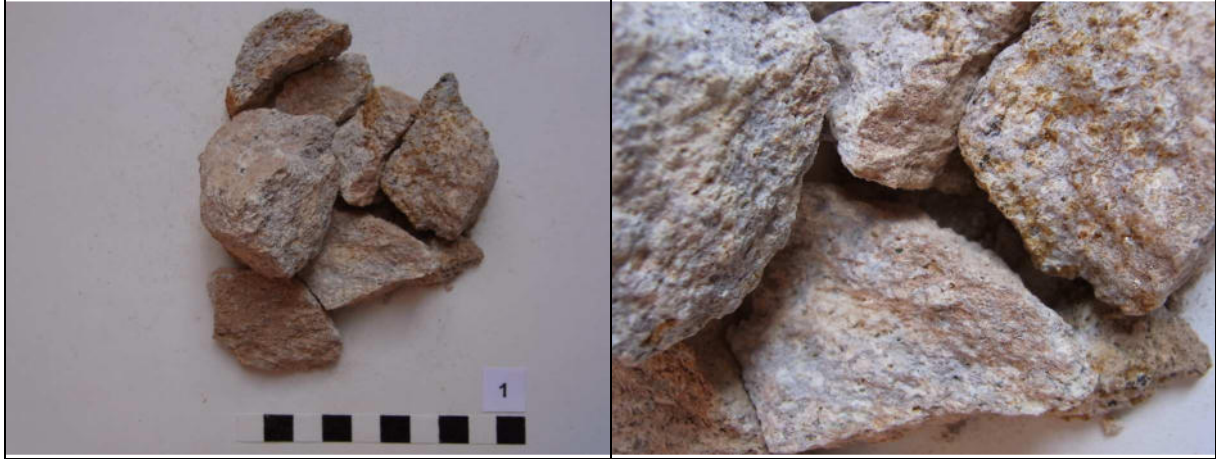
1. (unten) 20 cm, violett, beige gebleicht, verwitterter kleinporphyrischer Ignimbrit, feinkörnige Matrix, Feldspäte beige-weiß verwitternd, splittrig, grusig, einzelne Bruchstücke fest, Gestein durchsetzt von ockerfarbenen punktuell wirr verteilten Zonen, scheinbar schwaches Fließgefüge angedeutet, < 1 mm Hohlräume (meist kantig → herausgewitterte Kristalle, tw. vergrünte Minerale), auf Kluftflächen ockerfarben

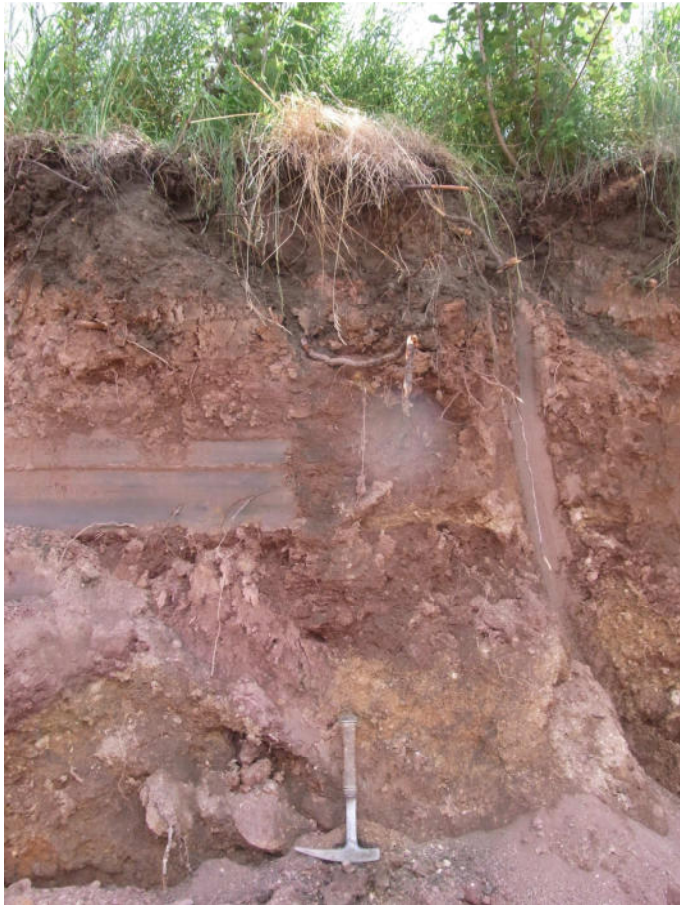
Blick auf das Bodenprofil an
der Umgehungsstraße.

1. Oberboden grauschwarzbraun, anthropogen mit Haldenmaterial durchsetzt
→ bis etwa 40 cm mächtig
2. Verwitterungsdecke, Rotliegend, sehr stark hellglimmerführend, Schluffstein, tonig,
seifig zwischen Fingern, rotbraun, keine Gerölle erkennbar, bis 80 cm mächtig
3. unterschiedliche unregelmäßige, gelbliche Grobsande, locker, stark feinkiesführend,
ausschließlich Quarz, gerundet, Optik tw. wie Frostschutzmaterial,
Feinanteil (Ton) < 10%
→ könnte fluviatilen Ursprungs sein und während der Eiszeit gestaucht; durch
Baggerspuren nicht genau aushaltbar (0-50 cm mächtig)
4. Schluff, Rotliegend, hellglimmerführend, keine Schichtung erkennbar, rotbraun
